### INFORME DE SERVICIOS INSTITUCIONALES

Quito DM., 13 agosto de 2015

1. INFORME INSPECCION INMUEBLES LA MANZANA PATRIMONIAL, IBARRA
2. INFORME INSPECCION INMUEBLE CALLE JUAN DE SALINAS Y GARCIA MORENO, IBARRA
3. INFORME INSPECCION INMUEBLE UNIDAD EDUCATIVA INMACULADA, IBARRA
4. INFORME INSPECCION INMUEBLES CALLE BOLIVAR Y PIEDRAHITA PROPIEDAD SRES. CHUQUIN, CAÑAMAR OTAVALO

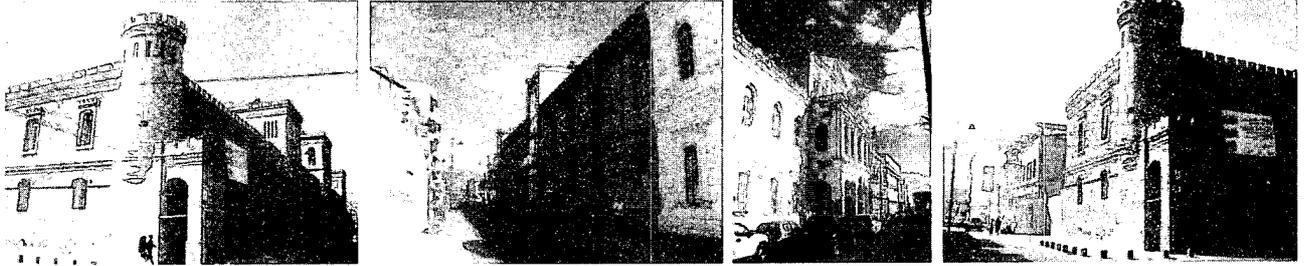
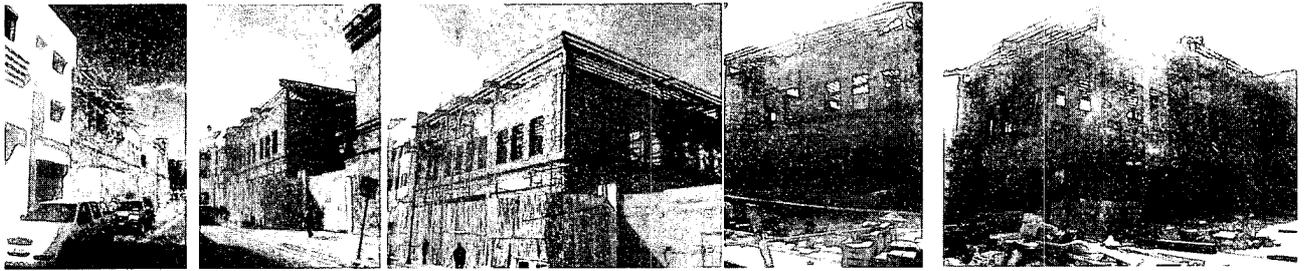
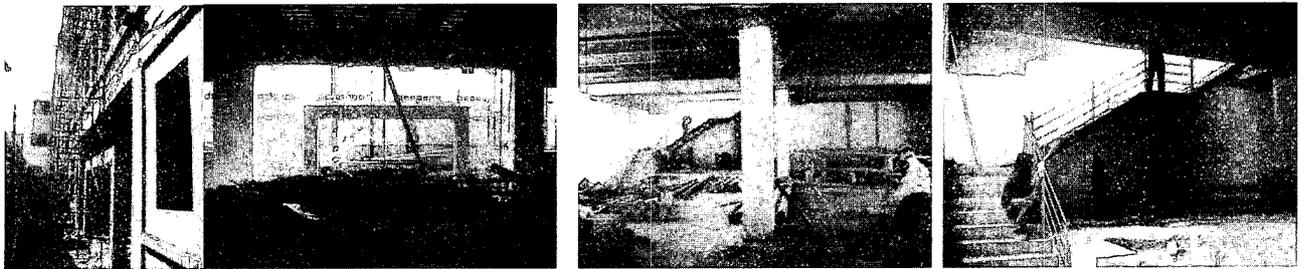
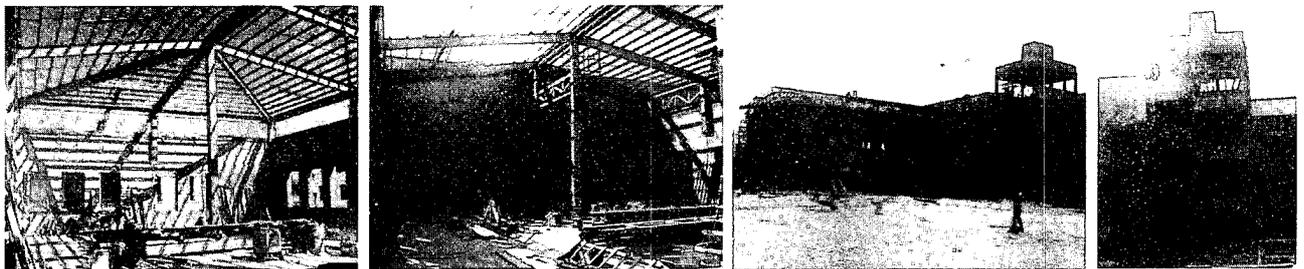
Bloque Nuevo definido para uso de la Administración de Gestión de Planificación GADM Ibarra se construye a la calle García Moreno en dos plantas arquitectónicas con estructura de hormigón armado, cubierta de vigas de acero, muros de ladrillo.

En el sitio de la construcción actual del Ascensor y Escaleras, la estructura sobresale al nivel de cubiertas de los edificios patrimoniales, se trabaja en muros de ladrillo sin conocer el tratamiento de la estructura en materiales y color.

En la ejecución de obra no se toma en cuenta ni se coordina con el Instituto Nacional de Patrimonio Cultural con relación a las recomendaciones que emite sin embargo de haber solicitado de forma personal y por escrito.

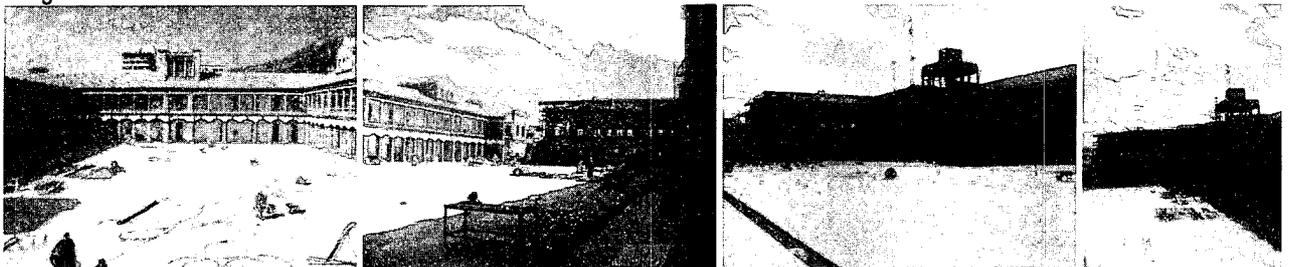
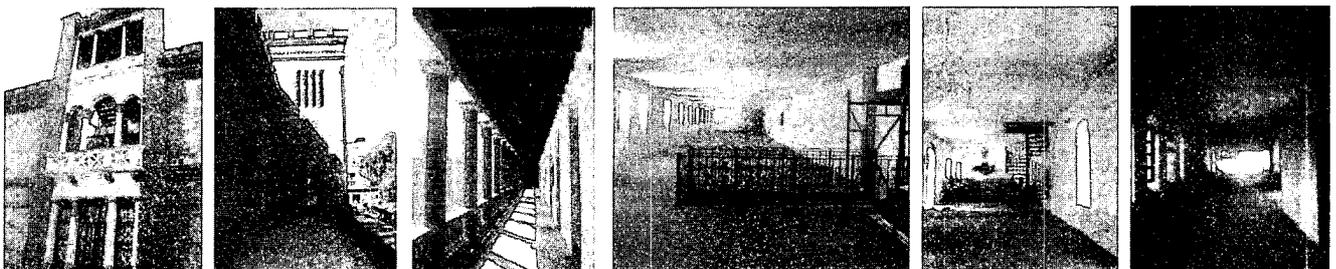
Antiguo Cuartel Militar

En el antiguo Cuartel Militar se realiza obra en: piso de piedra en la plazoleta, espejos de agua, aceras; pisos de madera; cielos rasos; gradas; ascensor.

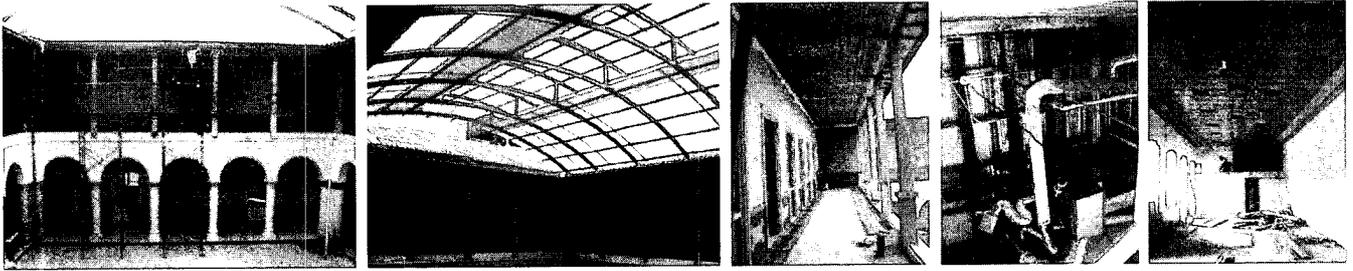
Antiguo Municipio

En el antiguo Municipio se realiza obra en: piso de piedra, aceras perimetrales; pisos de madera; cielos rasos de gypsum, tipo armstrong; instalaciones eléctricas y electrónicas, de aire acondicionado; e intervención de Bienes Muebles.

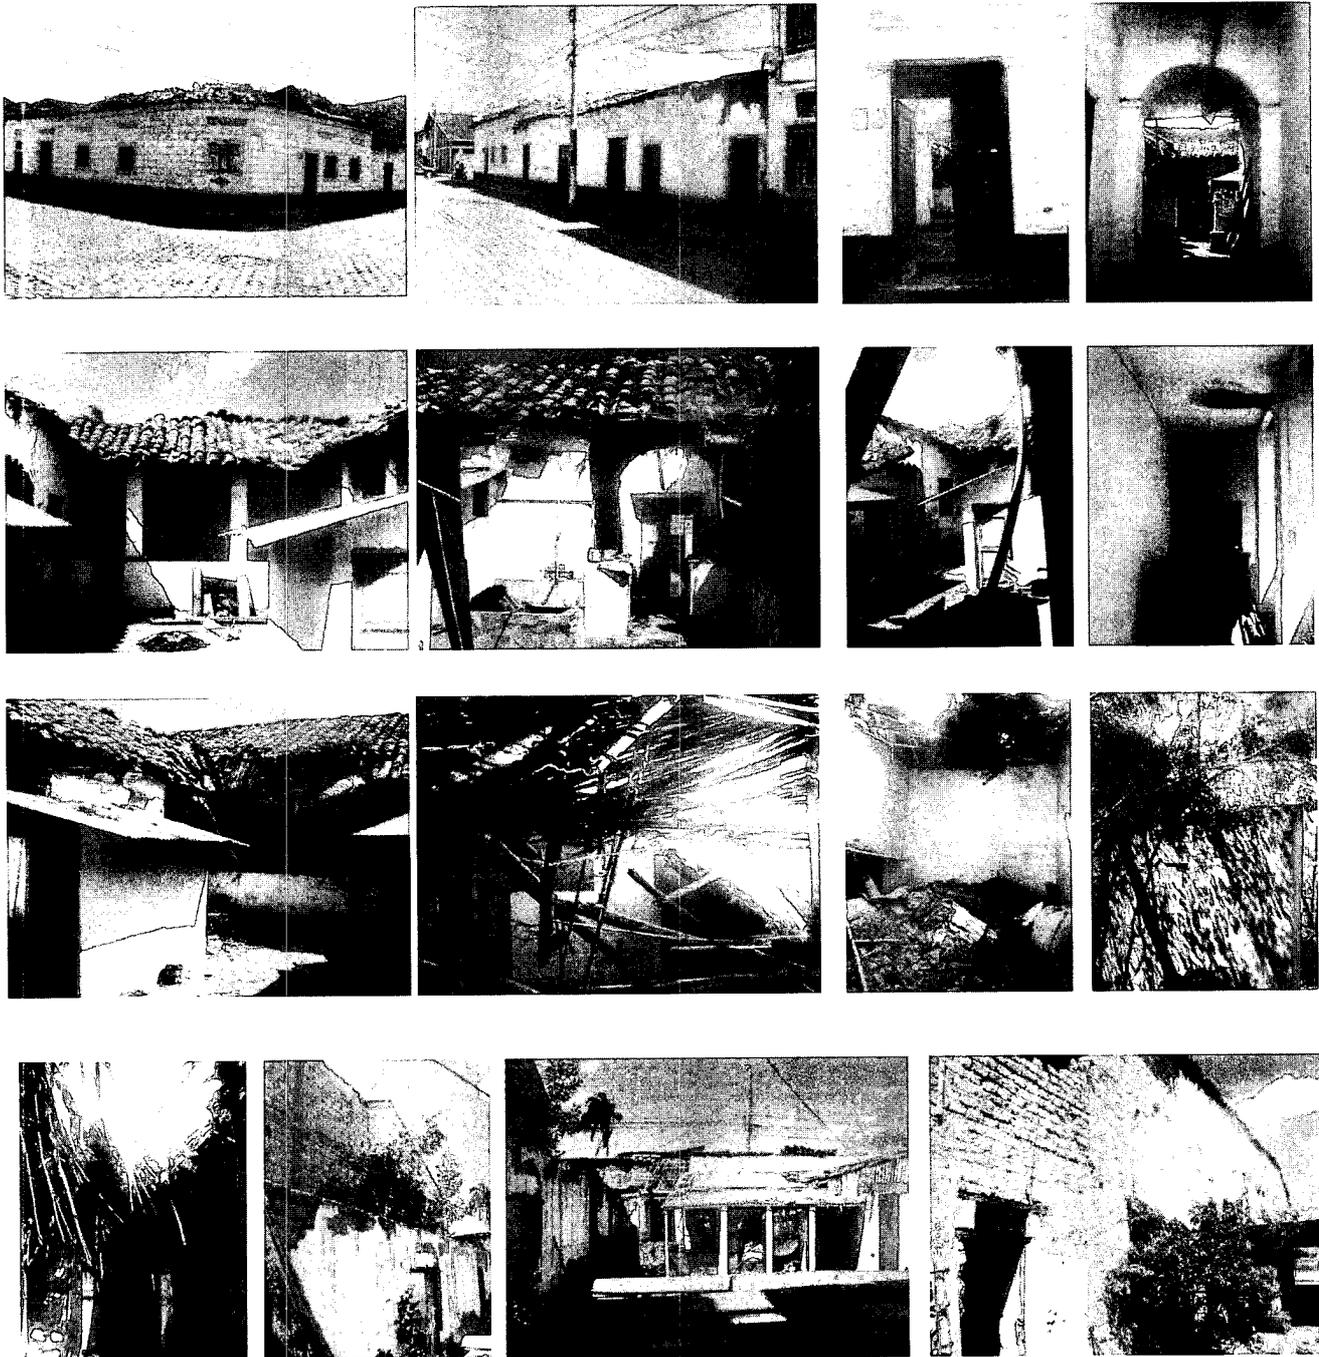
2.- INMUEBLE CALLE JUAN DE SALINAS Y GARCIA MORENO PROPIEDAD SR. PAVON, IBARRA

Inmueble ubicado en la calle García Moreno 1-76 y Salinas esquina, clave catastral 0303024801000; código IBI-10-01-03-000-000107, el que se encuentra en litigio por los herederos Pavón Trujillo, corresponde a un Inmueble antiguo de la época republicana en un piso de arquitectura y materiales tradicionales, con cimentación de piedra, muros portantes de tapial, adobe, ladrillo enlucidos y pintados; cubierta de estructura de madera y teja de barro cocido; pisos de madera, cemento; aleros, canecillos, y carpinterías de madera; tipología original se define por ingreso directo desde la calle al interior de la casa a través de zaguanes uno a cada lado de las calles de estos al patio del que en torno a los corredores se ubican las habitaciones con comunica con habitaciones. Fachada exterior a las dos calles en ochave esquinero de muros en lucidos almohadillados, zócalo pintado, vanos rectangulares de ventanas (5), de puertas (2), enmarcados en molduras rectas, remata con cornisa, aleros y la cubierta. La casa en su estructura de muros, cubierta, pisos presenta daños por abandono, falta de mantenimiento.

La casa en su estructura de muros, cubierta, pisos presenta daños por abandono, falta de mantenimiento, por tanto es criterio de indicar a sus propietarios la obligación de:

.Precautelar los elementos arquitectónicos y estructurales del bien inmueble con la protección preventiva de elementos arquitectónicos-estructurales, materiales a la intemperie con la construcción de una cubierta provisional, desalojo y limpieza de los materiales caídos.

.Recuperar y Rehabilitar el bien inmueble con intervención arquitectónica y estructural; propuesta de intervención en la que se tendrá en cuenta el criterio de mantener los muros antiguos; en fachada su altura y elementos como cornisa, bandas de zócalo, forma de vanos, materiales, etc. Con base al proyecto arquitectónico referente al nuevo uso del inmueble para ser revisado y aprobado por el GAD Ibarra y el INPC, el que debe contener: Escritura de adquisición del inmueble; Informe de Reglamentación Urbana Cantonal GAD Ibarra; Proyecto: Memoria técnica; Memoria fotográfica. Planos del Estado Actual, Planos de propuesta de intervención

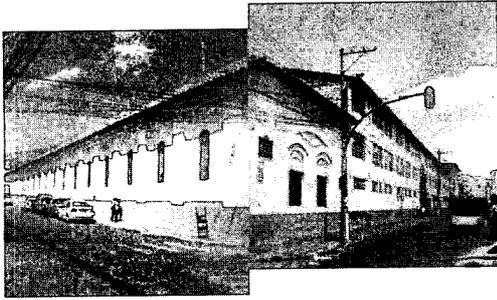
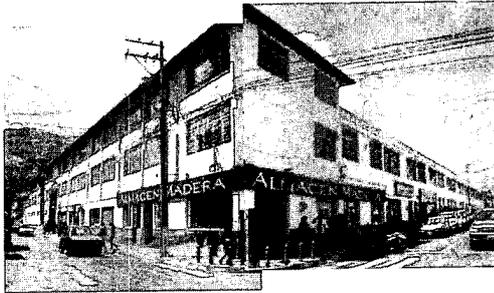
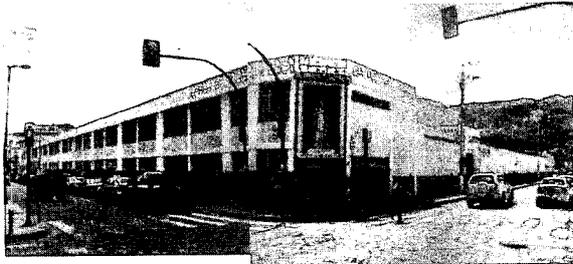
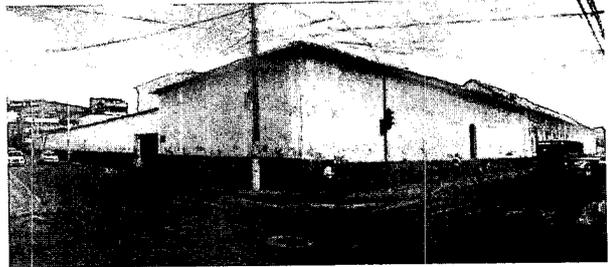
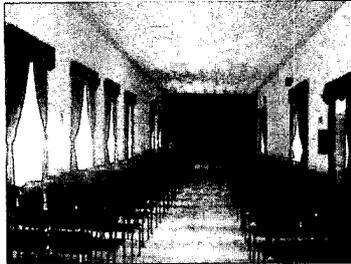
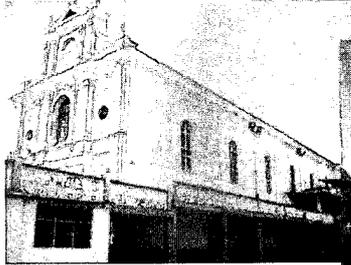
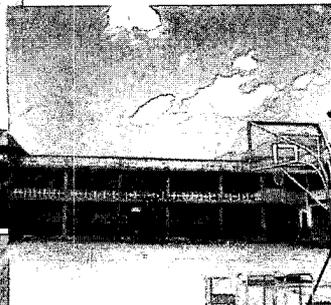
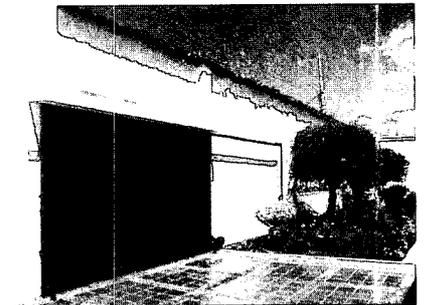
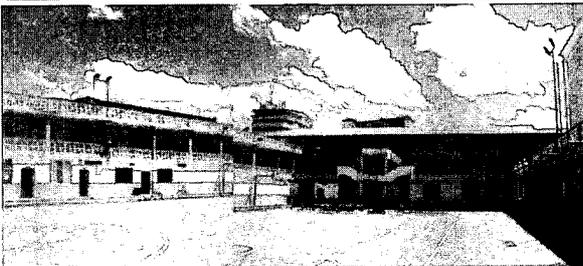
3.- UNIDAD EDUCATIVA INMACULADA, IBARRA

La propiedad se conforma en un terreno plano de forma cuadrangular con un área de 8170.00 m2, con construcciones y espacios para la Unidad Educativa entre estas el claustro de la antigua casa en un piso y capilla; patios y otras edificaciones modernas en dos pisos. Edificaciones construidas con materiales desde los tradicionales a los modernos como la piedra, adobe, ladrillo, bloque en sus muros; hormigón armado en losas y estructura; estructura de madera, teja de barro, planchas de fibra cemento en la cubierta; alero y canecillos de madera; cielos rasos de estuco, de malla, de latón, tipo armstrong; puertas- ventanas de madera, hierro; pisos de baldosa hidráulica, madera, losa, cemento; gradas de hormigón, piedra, madera; revocados y enlucidos de cemento; pintura látex; entre otros. Estructuralmente esta edificación estáticamente se encuentra equilibrada.

Las Fachadas tanto al interior como al exterior responden a diversas formas y estilo con base a la construcción y adecuaciones de los espacios interiores desde la arquitectura contemporánea a una arquitectura con influencia de estilo neoclásico.

Propuesta Arquitectónica realizada por el Arq. Fausto Vásquez en el área del claustro crujía antigua en "T" de un solo piso a doble altura, ubicado al nororiente a las calles Pedro Moncayo y Sucre, otra al interior hacia jardines del claustro norte y sur, que parte de la premisa de convertir un piso doble altura en dos pisos con espacios ubicados en la "primera planta" en el área (al nororiente) para taller de carpintería-cerrajería, auditorio complementado con baterías sanitarias, camerinos, bodega y cocina; al interior hacia jardines del claustro norte y sur con áreas para laboratorios de física y química complementados con baterías sanitarias. En la segunda planta espacios para 10 aulas con batería sanitaria, áreas está a las que se accedería por una rampa exterior y gradas al interior. Anteproyecto que plantea así también la intervención formal en las fachadas exteriores e interiores con cambios en altura, forma y distribución de vanos, etc.

. La Propuesta NO corresponde bajo ningún aspecto a un criterio de rehabilitación pues se plantea intervención total que afecta en lo formal y funcional al área del claustro crujía antigua existente.

Al interior, la intervención planteada en las fachadas altera y cambia totalmente la arquitectura de forma y elementos antiguos originales en unos pisos existentes.

La intervención planteada en las fachadas exteriores altera elementos formas existentes, tal es el caso de la portada de ingreso antigua y de valor patrimonial a la calle Pedro Moncayo; el muro antiguo a la calle Juan de Velasco; fachada de arquitectura de forma y elementos arquitectónicos antiguos originales a la calle Antonio José de Sucre.

A la calle Bolívar el aumento de un piso con la construcción de nuevos espacios los cuales no constan en los planos presentados: que definen en fachada existente el aumento en altura a un piso más de los dos existentes y la eliminación del antepecho para remplazar por la cubierta, podría ser analizado para su aprobación con la presentación de los documentos indicados en el primer acápite.

Analizados los documentos presentados es criterio de devolver los documentos y planos presentados por cuanto:

En los planos de estado actual es necesario complementar con la graficación detalles de elementos arquitectónicos relevantes, de cerchas, etc.; memoria técnica arquitectónica que indique características técnico constructivas y estado de los materiales; memoria técnica estructural; memoria fotográfica.

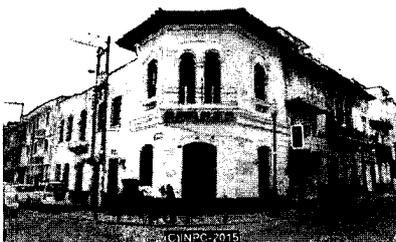
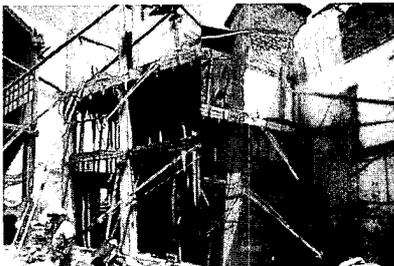
4.- INMUEBLES UBICADOS EN CALLE BOLIVAR Y PIEDRAHITA PROPIEDAD SR. CHUQUIN, SR. CAÑAMAR OTAVALO

La colindancia de la propiedad del Sr. Cañamar con la propiedad del Sr. Chuquin, en el lindero norte está dado por un muro construido en tapial, adobe del cual se evidencia fisuras, grietas verticales, desprendimiento de revoque y enlucidos en todos los niveles; patologías estas que se evidencian actualmente por desplazamiento y asentamiento del muro. Muro del que se evidencia intervenciones a través del tiempo con materiales contemporáneos y sin un criterio técnico adecuado pues sobre el muro antiguo de dos plantas se construyen un tercer piso nuevo en bloque, ladrillo,. A estas intervenciones se complementa en la propiedad del Sr. Chuquin un vaciado total del inmueble antiguo; el proceso de excavación para la configuración de los sistemas de cimentación de la nueva construcción.

Muro del que se evidencia asentamiento con presencia de fisuras, grietas por intervenciones a través del tiempo con materiales contemporáneos y sin un criterio técnico adecuado y un vaciado total del inmueble antiguo con el proceso de excavación para la configuración de los sistemas de cimentación de la nueva construcción.

Con base a estos aspectos y al existir el criterio técnico de intervención dado por el Ing. Alex Albuja Espinoza quien es además responsable técnico de la obra que se ejecuta en propiedad el Sr. Chuquin se acordó que se siga los lineamientos revisados y aprobados por la Dirección de Conservación del INPC, a más de solicitar al Ing. Albuja efectuó un levantamiento de las patologías producidas y la graficación y memoria técnica para cada uno de estas patologías con su solución estructural. Se recomienda tanto al GADM Otavalo como al INPC el seguimiento técnico oportuno de esta intervención
