INFORME DE SERVICIOS INSTITUCIONALES

COMISION: Sesión de trabajo técnica con Sub contratista de intervención de Bienes culturales patrimoniales en la Manzana Patrimonial de la Ciudad de Ibarra (Parque de la Merced)

LUGAR: Imbabura, Ibarra, Parque de la Merced

FECHA: 17 de junio 2.015

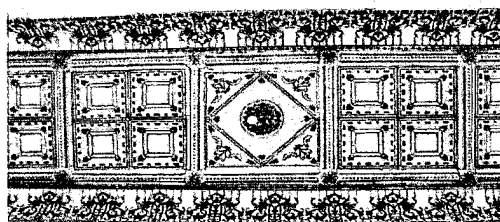
Ejemplo del uso de los latones en la solución del cielo raso

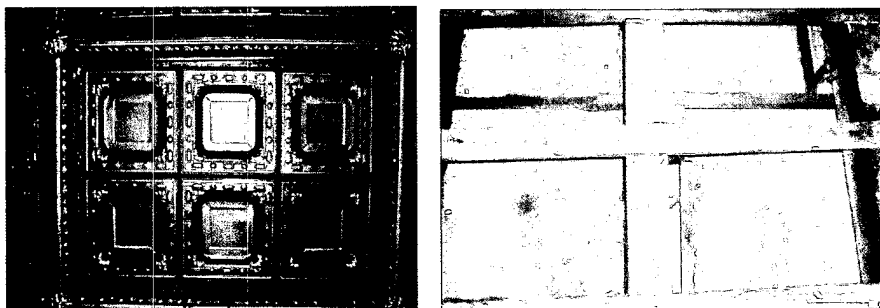
Detalles de los latones por el envés y revés

En el edificio motivo de la intervención se encuentra el siguiente estado de conservación, que en principio no se explica ya que su manufactura y aleación son muy resistentes a la oxidación y reducción, lo que repercute en la buena adherencia y coherencia del color, que en este caso como se manifiesta no se justifica, excepto en el área que sufrió un incendio de considerables dimensiones:

- Muy pocos son originales
- Una gran mayoría están intervenidos sobre todo con retoques burdos
- Otro buen porcentaje son totalmente nuevos
- **Observaciones:**

Al respecto se ha sugerido:

- i. Corregir deformaciones
- ii. Limpieza
- iii. Integración de color solo en sitios que por el diámetro sea evidente o visible la laguna
- iv. Aplicar una capa de protección a partir de P.72 al **2%** por lo menos dos o tres manos.

En planchas que por el reverso haya evidencia de oxidación se debe aplicar un inhibidor ver a continuación la ilustración, a base de **ácido tánico** ya que este estabiliza a los productos de corrosión del hierro y forman una capa protectora por combinación química (Tanato férrico estable químicamente.) Se empleo una solución de ácido tánico al 20% en agua desmineralizada aplicada sobre la superficie del objeto por medio de hisopos.

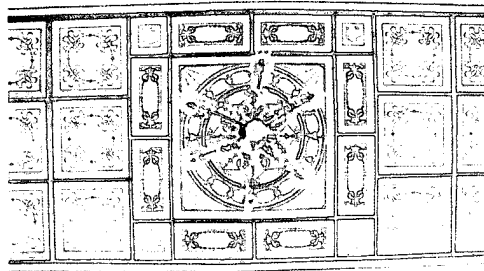
Ejemplo de decoración de latones
