INFORME DE SERVICIOS INSTITUCIONALES						
Nro. SOLICITUD DE AUTORIZACIÓN PARA CUMPLIMIENTO DE SERVICIOS INSTITUCIONALES DCP-0127- DCPC-2015- MR-2015		FECHA DE INFORME (dd-mmm-aaaa) 24-06-15				
DATOS GENERALES						
APELLIDOS - NOMBRES DELA O EL SERVIDOR MSc. Marco Fabián Rosero Bedoya		PUESTO QUE OCUPA: P6- Dirección de Conservación				
CIUDAD – PROVINCIA DEL SERVICIO INSTITUCIONAL. Quito-Ibarra- Quito		NOMBRE DE LA UNIDAD A LA QUE PERTENECE LA O EL SERVIDOR: Dirección de Conservación				
SERVIDORES QUE INTEGRAN EL SERVICIO INSTITUCIONAL: MSc. Marco Fabián Rosero Bedoya, Arq. Félix Torres y Arq., Marco Silva						
INFORME DE ACTIVIDADES Y PRODUCTOS ALCANZADOS						
Actividades Realizadas: Reunión con el Contratista y Sub contratista de la intervención de bienes culturales en la manzana Patrimonial, en la ciudad de Ibarra, Parque de la Merced.						
Detalle de gastos realizados

COMISION:	Sesión de trabajo técnica con Sub contratista de intervención de Bienes culturales patrimoniales en la Manzana Patrimonial de la Ciudad de Ibarra (Parque de la Merced)
INSTITUCIONES:	INPC, Contratista del Proyecto, y Municipio de Ibarra
LUGAR:	Imbabura, Ibarra, Parque de la Merced
FECHA:	<u>24 de

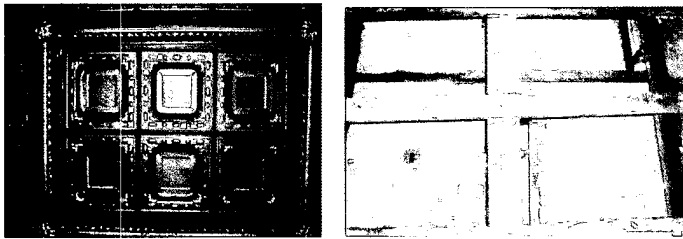
Detalles de los latones por el envés y revés
