**INSTITUTO NACIONAL DE PATRIMONIO  
CULTURAL DEL ECUADOR  
DIRECCIÓN REGIONAL 3**

**DEPURACIÓN E INVENTARIO DE BIENES  
INMUEBLES DEL PATRIMONIO CULTURAL DEL  
CANTÓN LATACUNGA**

**NOVIEMBRE DE 2014**

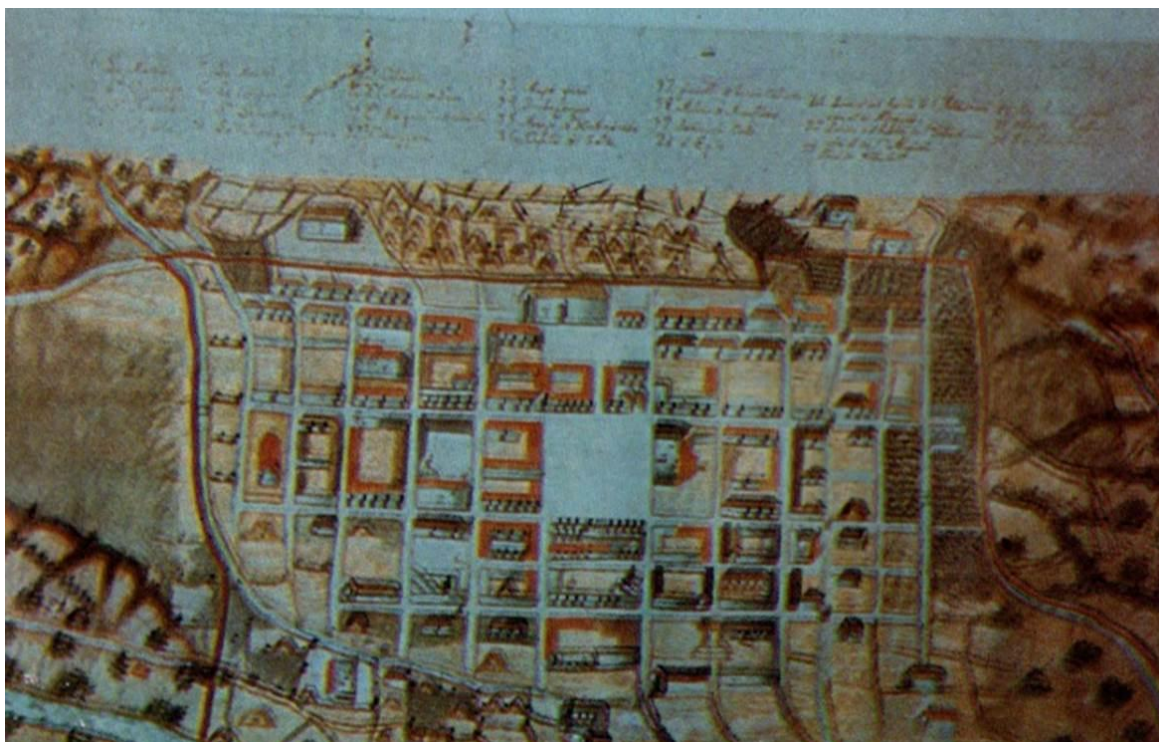
Se conserva un plano de Latacunga hecho hacia 1657, plano que fue llevado a Quito por las Carmelitas cuando salieron de Latacunga en 1698. Aunque Neptalí Zúñiga se equivoca en la fecha, se sabe por él que la iniciativa del plano se debió al párroco Pedro

Flores de Hinojosa, quien logró que impartiera la orden al Presidente Pedro Vásquez de Velasco, que gobernó desde 1654 al 61.

El autor realiza algunas observaciones con respecto a este plano y la trama urbana, que son muy evidentes:

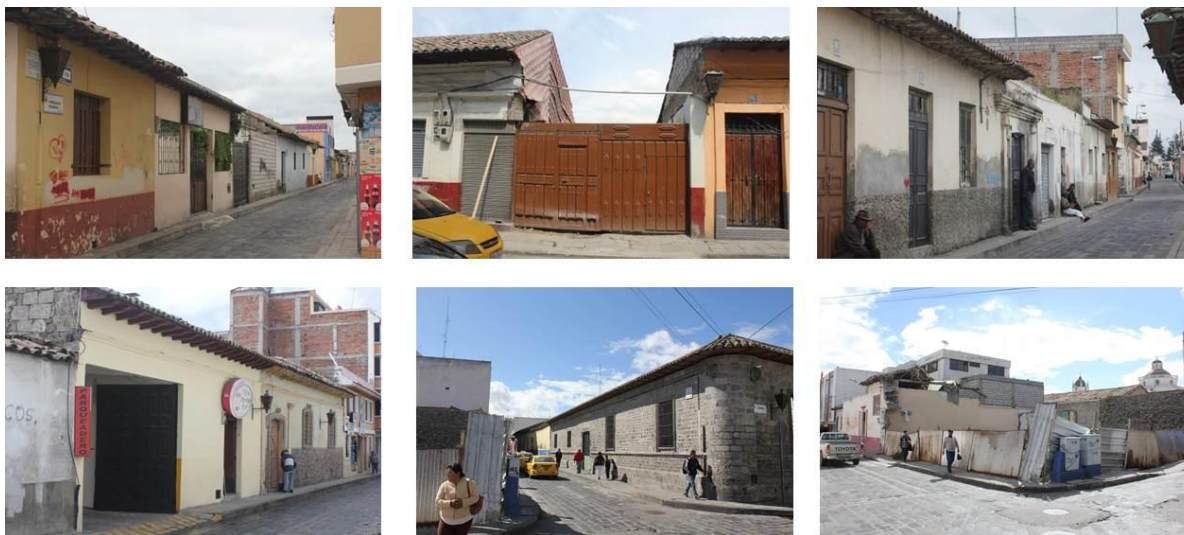
Dentro de las cuadras de la ciudad también se observa viviendas abandonadas, sub ocupadas, deterioradas, ruinosas otras que mantienen parcialmente la fachada y el interior vaciado, otras son bodegas y otras fueron derrocadas y esos solares en algunas manzanas son utilizados como parqueaderos.

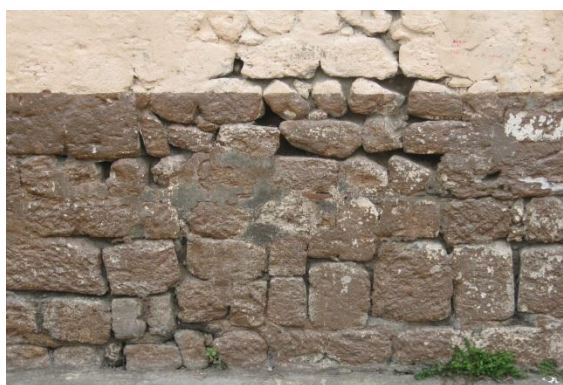
La foto recoge la calidad constructiva a base del empleo de la piedra pómez en diferentes tamaños, material muy presente en la Provincia, justamente por la cantidad de erupciones del Cotopaxi, volcán que da nombre a la provincia. La explotación de este material liviano de poca densidad se la hace en piezas de diferente tamaño, su utilización requiere de poco mortero, simplemente para lograr la nivelación de las piezas, resanar uniones y revoques en general.

El desconocimiento de la calidad del material “pómez”- que además de su excelencia en construcción protege del frío y es excelente acústico para atenuar el ruido - ha permitido que por su aspecto, mucha gente y de manera tradicional se lo llame despectivamente “casajo” como desperdicio, pero desde hace algunos años se ha industrializado este

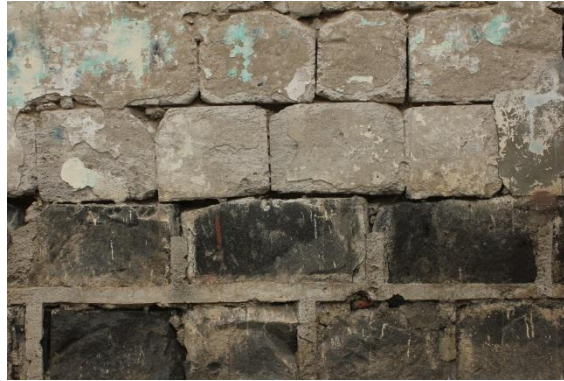
Muro que en su base presenta sillares de piedra “pishilata” material poroso de origen volcánico, de mayor densidad que la pómez y de color negro. Para su fijación se utiliza mortero de arena y cemento o cal arena. En ambos casos la facilidad de pulir el material permite conseguir caras exteriores bien pulidas, y en la construcción de paredes con estos materiales se usa el sistema Romano, hacia el exterior piezas pulidas y el interior del muro, relleno de cascajo.

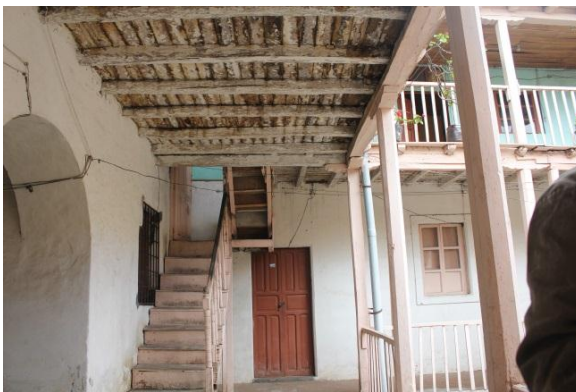
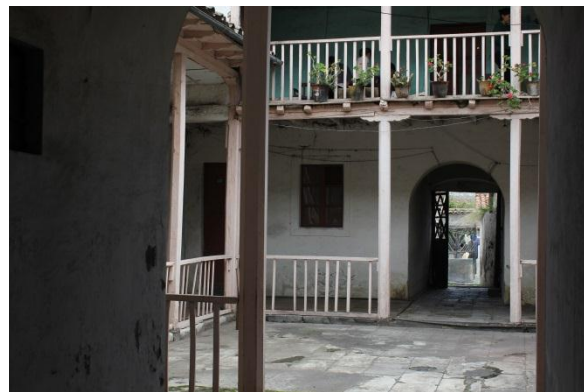
A la izquierda la presencia de un ancho muro de pómez enlucido de barro y pintado de blanco. La llegada del zaguán central a la galería muestra la incorporación de un arco de medio punto, forma y sistema que consolida aún más la construcción. A la derecha el sistema porticado de madera, con los pisos transversales que permiten el entablado o el “enchahuarcado” para recibir el tratamiento del piso superior, que en las casas más antiguas podía ser de ladrillo pastelero cuadrado o hexagonal, igual si se trataba del piso de una azotea. Al fondo la grada de madera que sirve al segundo nivel, junto a la presencia de

varios vanos de los diferentes ambientes que se abren a las galerías que “girolean” al patio central.

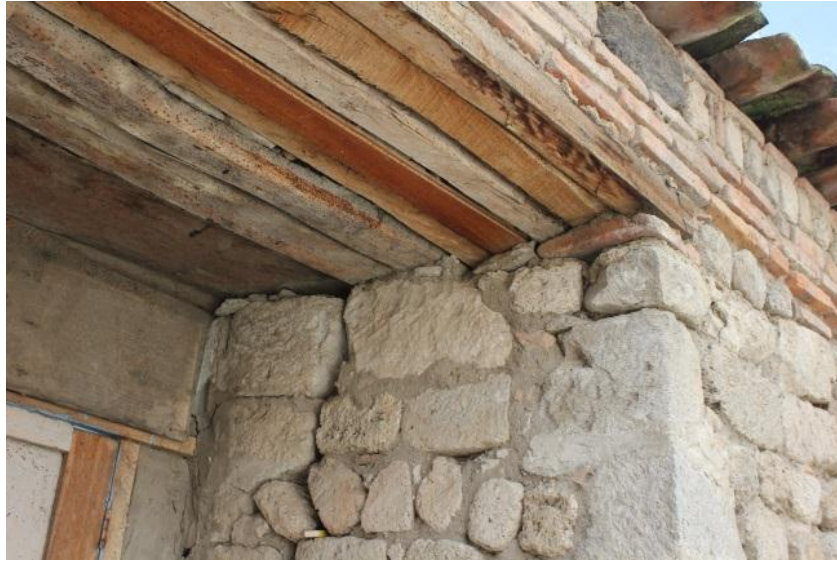
Detalle constructivo donde se aprecia a varios materiales de diferente despiece, empleados en su resolución, la liviandad de la pómez y pishilata permite al constructor ir apilando las piezas y formando verdaderos mosaicos de agradable presencia. Hasta se tiene un arco de descarga, elemento utilizado en muros muy esbeltos, aquí es resultado de la espontaneidad en la construcción. Soportan a varias piezas de madera que forman el dintel relleno de ladrillo hasta la cubierta de teja.

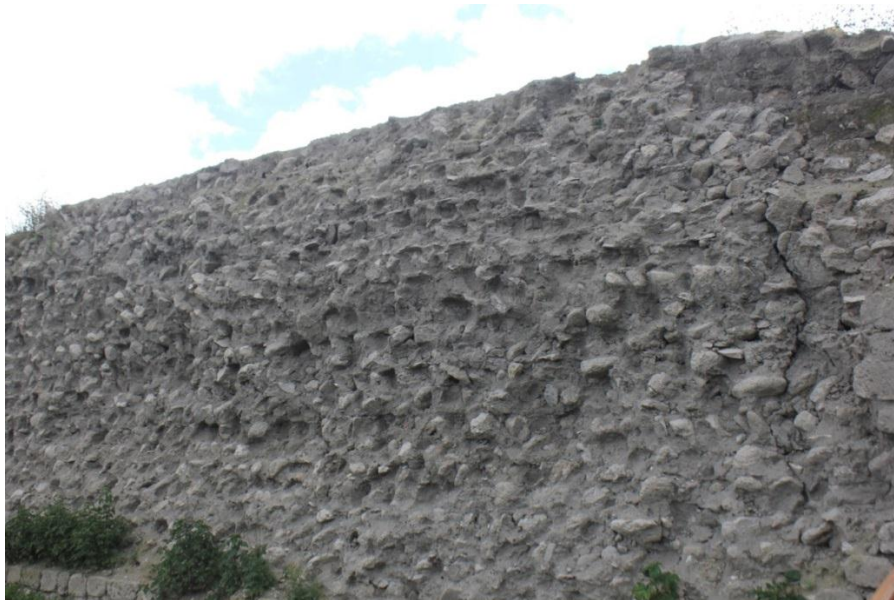
Como es de conocimiento los muros antiguos son medianeros, este ejemplo nos deja observar la mitad del muro que se conserva, la piedra y los demás elementos que sirvieron para formar el muro de cascajo. A estos muros se les daba los espesores tradicionales, logrando resistencia y estabilidad, capaz de resistir otros niveles con toda la estructura de madera de pisos o cubierta.

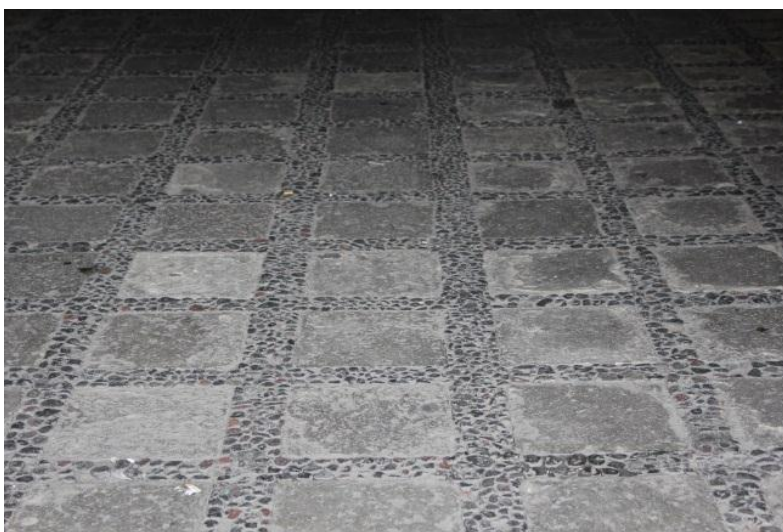
A la derecha otra forma de sillería, es decir más elaborada, se alterna con uniones más anchas donde luce la “piedra coco” extraída de ríos empotrada en mortero de cemento.

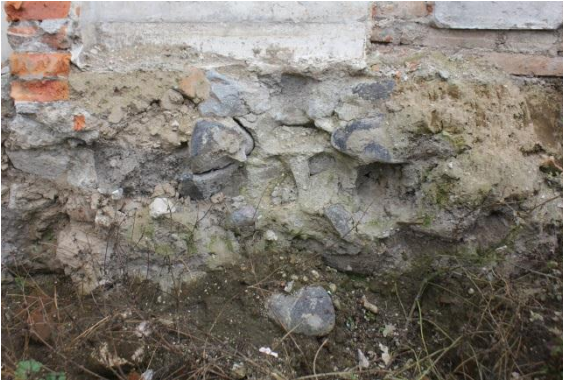
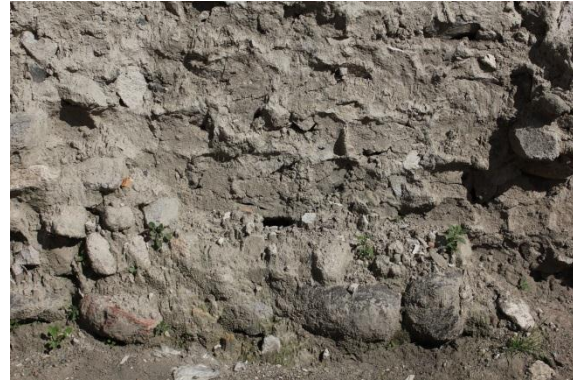
Detalle que permite observar la cimentación de piedra molón que tienen las edificaciones, sobre esta base se asientan los muros portantes de piedra pómez. Detalle de muros de pómez, donde se aprecia el sistema constructivo de “arriscado” es decir de piezas de pómez unidas espontáneamente con mortero de cal arena.

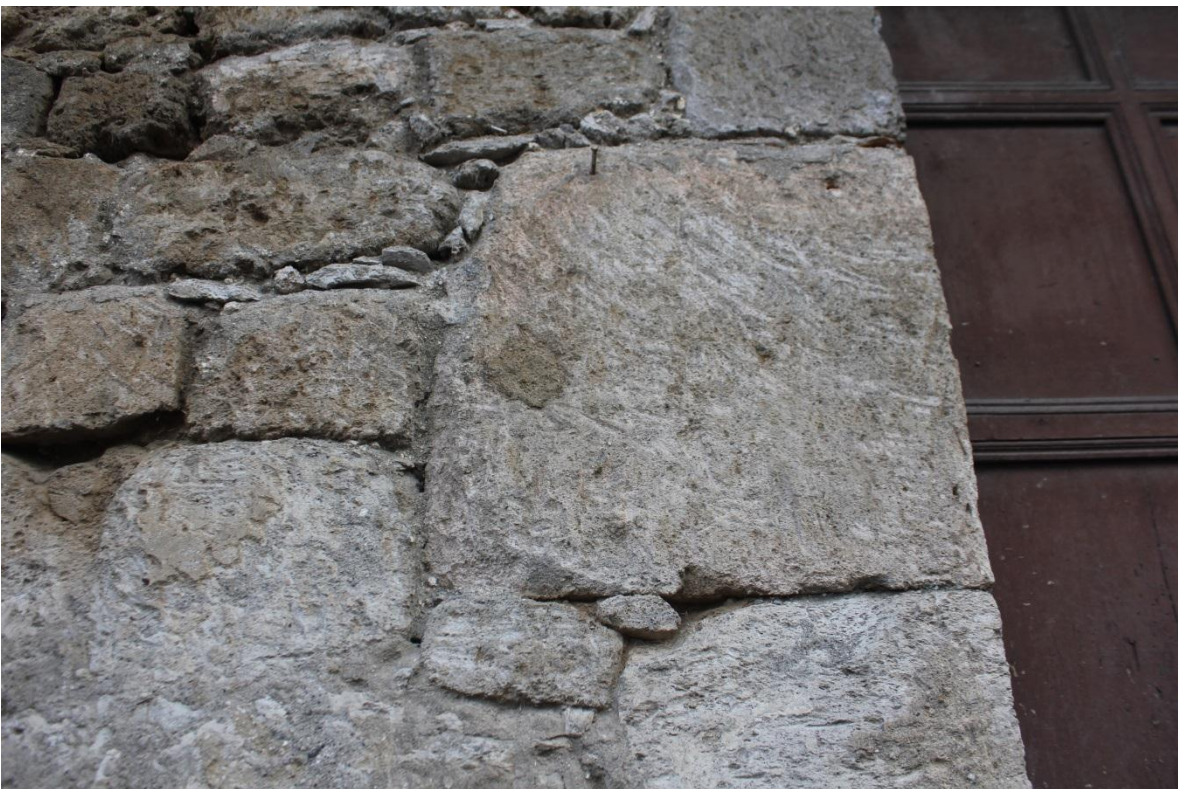
En detalle parte de un muro de piedra pómez con sus piezas de diferente tamaño, la versatilidad del material permite armar –como en este caso- un verdadero mosaico de agradable aspecto, nótese la inclusión de pequeñas lascas para lograr el ajuste de las piezas y su nivelación. Se aprecia muy apenas el poco mortero de cal arena entre las juntas de unión.

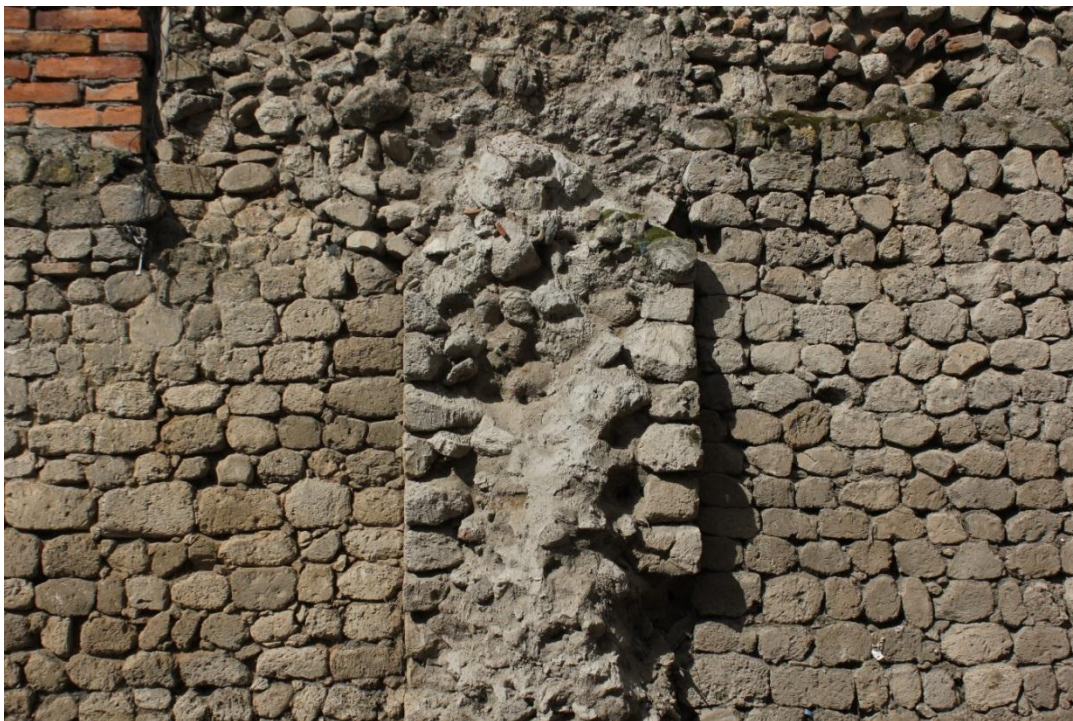
Hermoso aspecto del sistema constructivo de un amplio muro con sus piezas de pómez armadas en hiladas con el ajuste de sus formas y lascas del mismo material, a la izquierda se aprecia parte de un muro de ladrillo, material mucho más pesado y menos versátil. En la mitad de la muestra el amarre de otro muro que salía de forma ortogonal, formando cuartos y ambientes; de éste queda su vestigio, con las piedra de caras labradas al exterior y en el vacío el relleno de tierra y “cascajo”

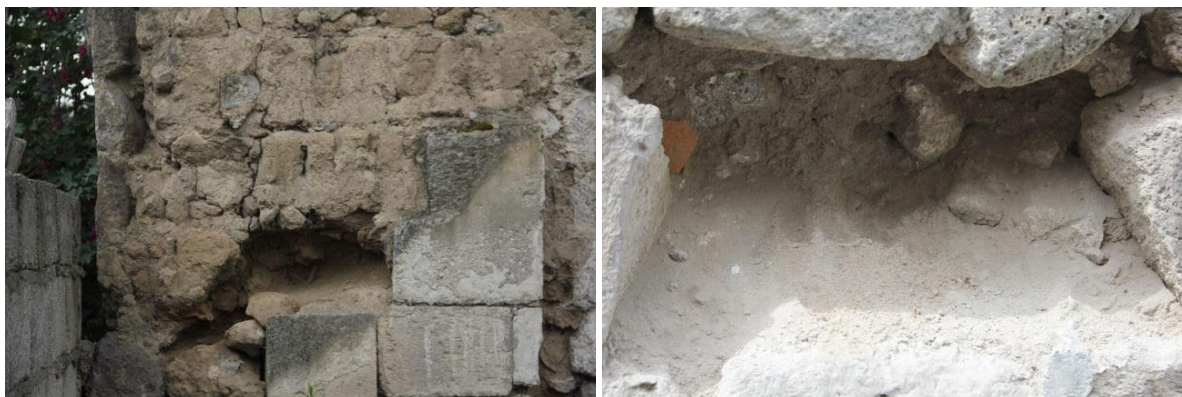
El detalle permite ver a la izquierda, las piezas de piedra pishilata o pómez que se han despegado del relleno del muro, a la derecha otras piezas de piedra, y parte del relleno que se ha erosionado, dejando a la vista el vacío inicial. La segunda fotografía es más evidente el relleno del material.

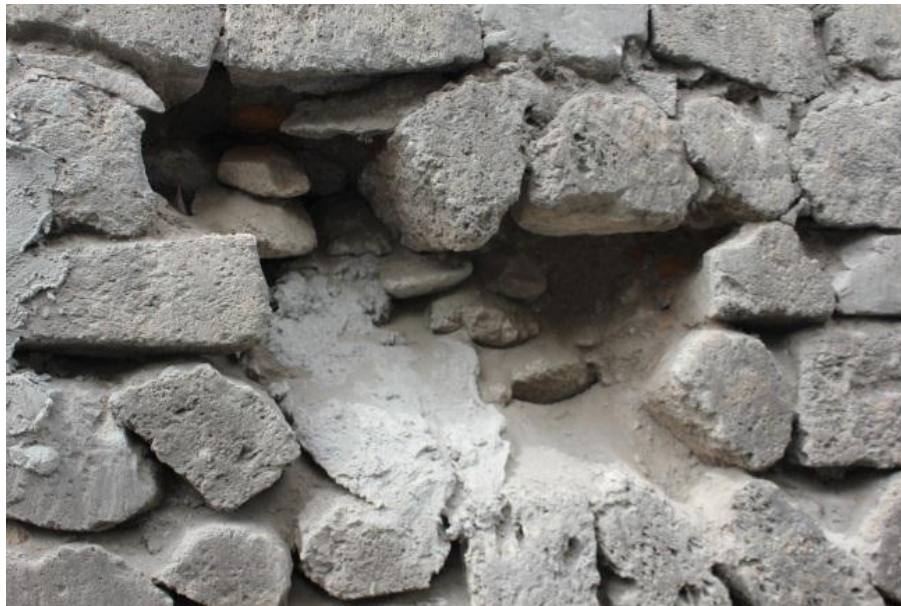
Fotografía que muestra una parte donde se ha extraído varias piezas de pómez, deja ver el interior del muro con su relleno de “cascajo” es la muestra del sistema constructivo Romano para la resolución de muros.

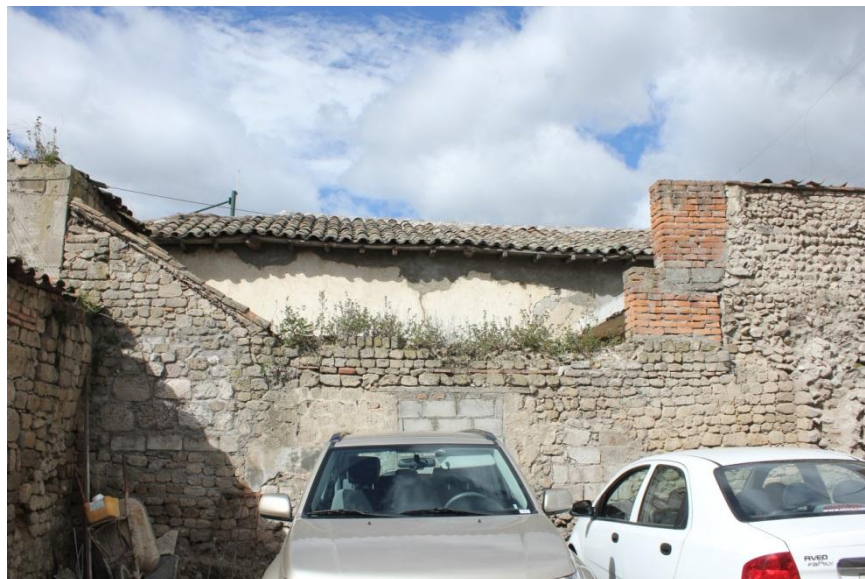
Detalle de una considerable superficie de muro resuelto con material volcánico tan frecuente en la ciudad de Latacunga y la provincia, se aprecia en la parte inferior del muro su construcción con sillares de pishilata, e inmediatamente la continuación de la piedra pómez rellenando por hiladas a todo lo alto.

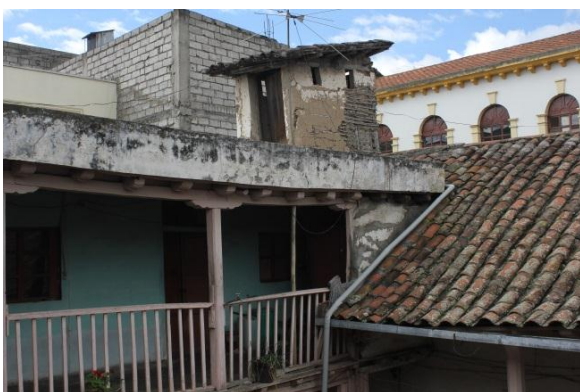
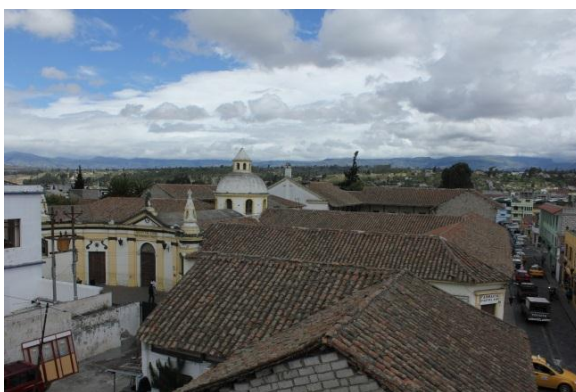
Detalle de cubiertas de casas de Latacunga, las soluciones y formas tradicionales son coincidentes con todas las cubiertas que se encuentran en la Serranía ecuatoriana, y que se las cubre con teja, las mismas constan de vigas soleras asentadas al final de los muros, en ellas descargan las tijeras o par, que a la vez soportan a la viga - cumbrero, correas, tirantes, jabalcones, pendolones y al techado de teja. El armado de toda la estructura se hacía con soguilla, sobre todo en esta provincia de Cotopaxi donde siempre se cultivó el “penco”. De acuerdo a las zonas geográficas y sus precipitaciones pluviométricas, la inclinación de los faldones varía entre 24° a 34°

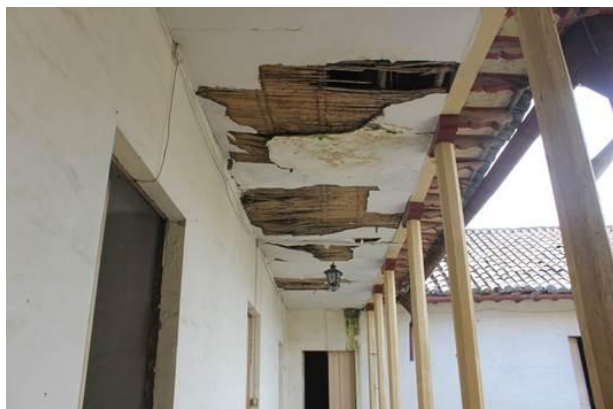
Un tendido de carrizo o cañizo, sujeto mediante soguilla a los listones de madera de la estructura de cubierta muestra su tratamiento o enlucido de barro chocoto. A la izquierda y al fondo algunos vanos de los ambientes colindantes con la galería.

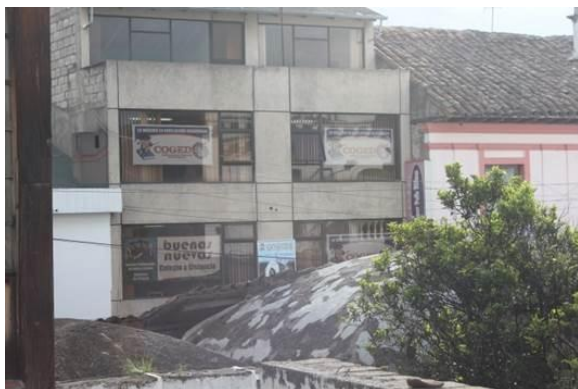
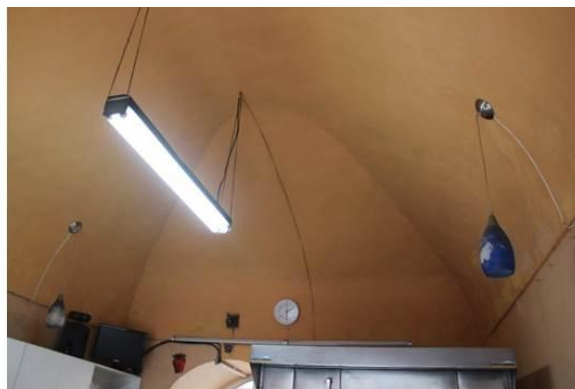
### 19.1. BÓVEDAS

En Latacunga se encontraba con frecuencia casas con ambientes cubiertos con cúpulas rebajadas resueltas con piedra pómez.

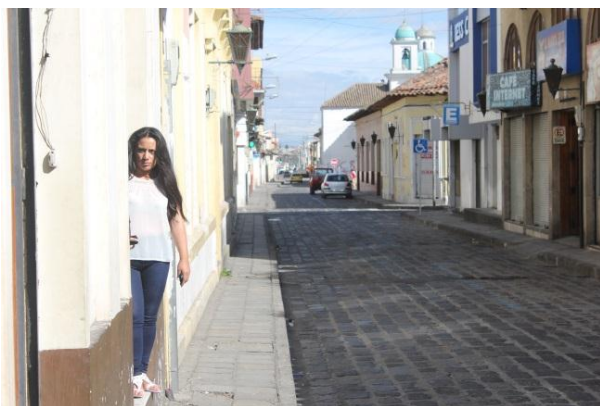
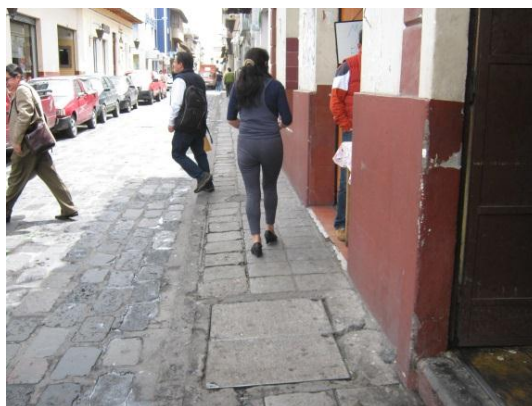
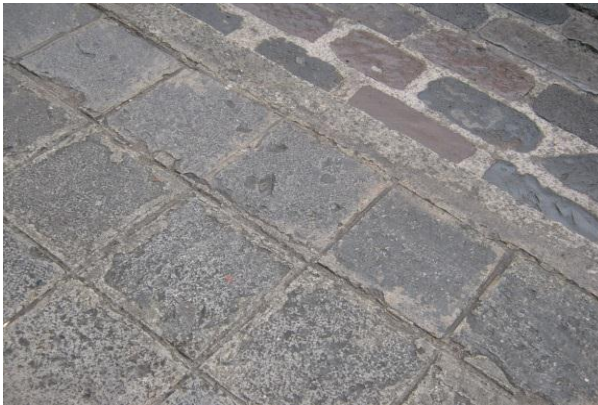
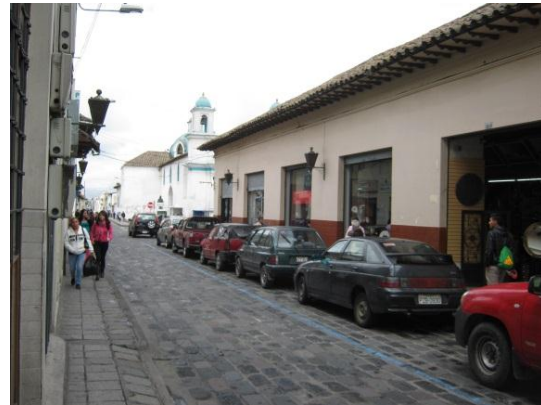
## 20. LAS CALLES Y VEREDAS CON EL ADOQUÍN DE PIEDRA

Todavía en el sector del Centro Histórico de Latacunga se tiene calles con su tratamiento original, a base de adoquines de piedra, material y elemento que identifica a los tratamientos de muchas ciudades históricas. Adoquines que con mantenimiento constante resulta excelente para la circulación en general, sin los baches del pavimento comercial. Además de que se alterna con adoquines de piedra de colores, formando agradables diseños o mosaicos, todo lo cual habla del esmero de una ciudadanía por la presencia de su ciudad. Acompañan las veredas con sillares de diferente formato donde luce la expresión natural de la piedra, hasta el revoque que es posterior se conjunta para mostrar un tratamiento estético. En detalle la unión de materiales: la vereda con sus sillares de piedra andesita y abajo los adoquines, de diferentes colores, para aguzar la perspectiva urbana, en casi todas las calles una fila continua de sillares en la mitad de la calle ayuda a profundizar la lejanía óptica, junto a la cantidad de líneas horizontales que acompañan al viandante.

Es en toda la ciudad, pero es más evidente en la zona que forma el Centro Histórico donde en varias cuadras es un gran problema que uno de los flancos de la calzada sea un parqueadero de todos los días, impidiendo gozar con la textura vial que expresa los adoquines de piedra.

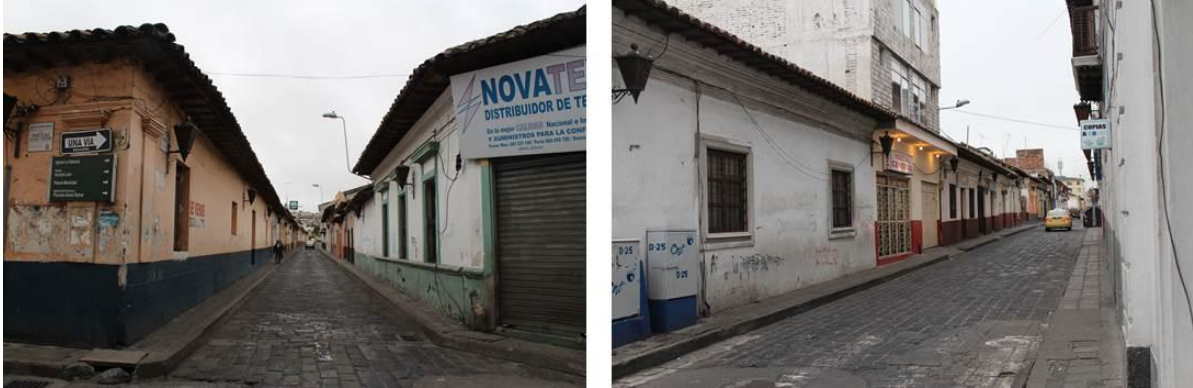
Las calles longitudinales Norte-Sur en su mayoría todavía permiten la circulación de un sobresaturado número de vehículos, que en las transversales encuentran los problemas de fluidez, además de que la presencia de vehículos pesados fabricados para otra realidad urbana, tienen serias dificultades para llevar abastecimientos de infinidad de productos. Todo ello es un problema actual que no encuentra solución, mientras tanto la densidad demográfica sigue creciendo y viviendo y circulando en el mismo escenario urbano, nacido hace muchos años. Constantemente se renuevan las ideas “descentralizadoras de funciones” para mantener Centros Históricos y a la vez permitir el funcionamiento de la ciudad y sus actividades.

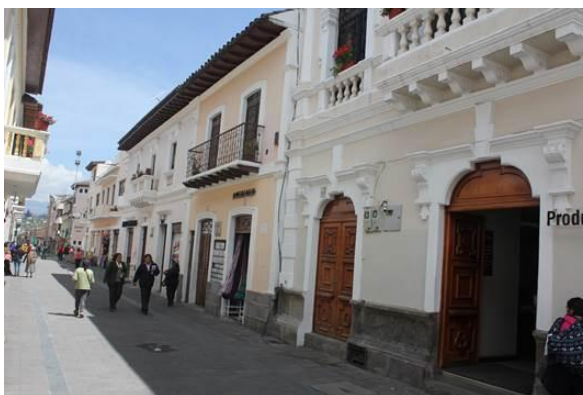
PASAJE PADRE MANUEL SALCEDO

En el área central de la ciudad se ha realizado dos pasajes peatonales (tramo de la calle Padre Manuel Salcedo y tramo calle Luis Vivero), este último que requiere atención ya antes mencionado.
