**INFORME DE SERVICIOS INSTITUCIONALES**

*Inspección y evaluación de la vivienda ubicada en la Parroquia Matriz, Cantón Saquisilí, Provincia de Cotopaxi, de propiedad del Sr. Henry Titusunta, verificación del estado de conservación in situ, evaluación y análisis estructural visualizándose presencia de óxido salino en mamposterías, degradación y desfragmentación de revoques de elementos portantes, pudrición y elevado porcentaje de humedad en el piso, siendo necesario por las características constructivas someterse a una rehabilitación total del inmueble para otorgarle parámetros de habitabilidad y uso el mismo que se encuentra en total abandono.*

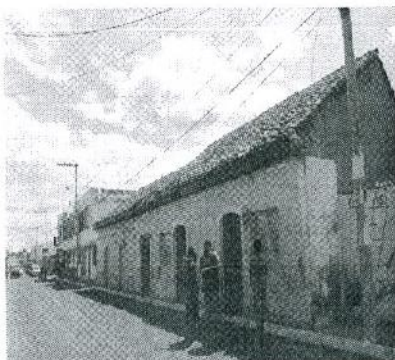
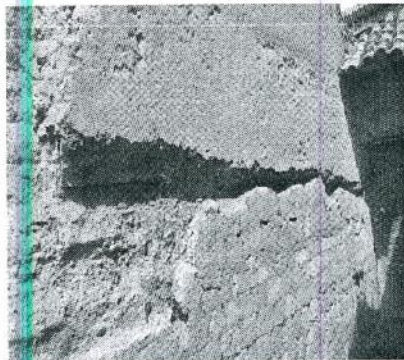
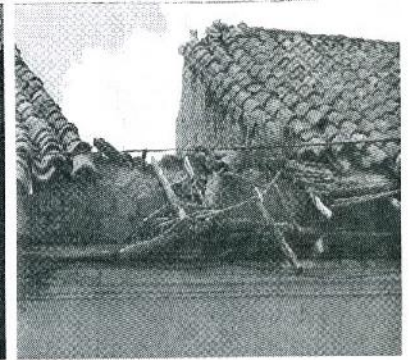
*Inspección y evaluación de la vivienda ubicada en la Parroquia Matriz, Cantón Saquisilí, Provincia de Cotopaxi, de propiedad de Varios herederos, verificación del estado de conservación in situ, evaluación y análisis estructural visualizándose presencia de grietas y fisuras en mamposterías, degradación y desfragmentación de revoques de elementos portantes, pudrición y elevado porcentaje de humedad en el piso, siendo necesario por las características constructivas someterse a una rehabilitación total del inmueble para otorgarle parámetros de habitabilidad.*

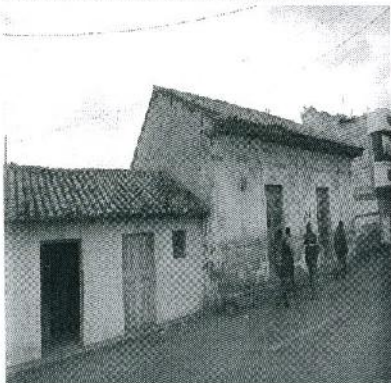
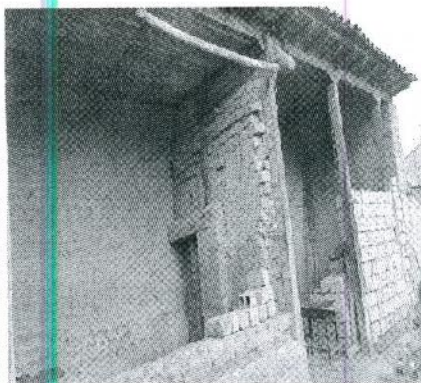
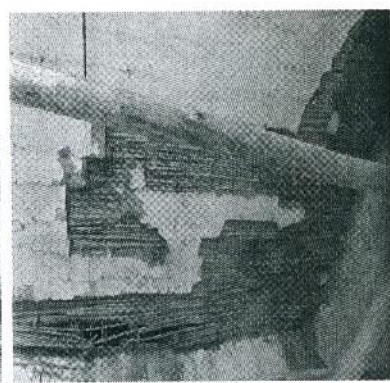
Inspección y evaluación de la vivienda ubicada en la Parroquia Matriz, Cantón Saquisilí, Provincia de Cotopaxi, de propiedad del Varios propietarios, verificación del estado de conservación in situ, evaluación y análisis estructural visualizándose presencia de grietas y fisuras en mamposterías, degradación y desfragmentación de revoques de mamposterías, pudrición, xilófagos y elevado porcentaje de humedad en elementos de madera (pórticos), siendo necesario por las características constructivas someterse a una rehabilitación total del inmueble para otorgarle parámetros de habitabilidad y uso el mismo que se encuentra en total abandono.

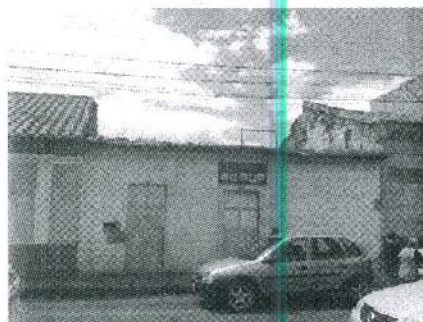
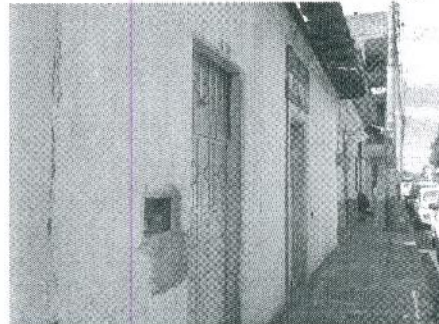
- ✓ *Presentación en la Fiscalía para indagación de peritos realizados en los inmuebles derrocados en la ciudad de Latacunga, Cantón Cotopaxi.*
- ✓ *Inspección y evaluación de la vivienda ubicada en la Parroquia Matriz, Cantón Latacunga, Provincia de Cotopaxi, de propiedad de la Sra. Paola del Consuelo Mayo Fuentes, verificación del estado de conservación in situ, evaluación y análisis estructural visualizándose elementos de la estructura destituidos, degradación y desfragmentación de revoques de elementos portantes, pudrición y elevado porcentaje de humedad en el piso, siendo necesario generarse una inspección técnica para constatación del estado de conservación del bien debido a que no se pudo ingresar a su interior.*
