Memorando Nro. 0908-DCSBC-2015-INPC

ASUNTO: INFORME INMUEBLE OTAVALO: CALLE SUCRE 413 Y
ROCAFUERTE

INFORME TÉCNICO DE INSPECCIÓN AL INMUEBLE LOCALIZADO ENTRE LAS CALLES SUCRE Y MEJÍA, OTAVALO-PROVINCIA DE IMBABURA

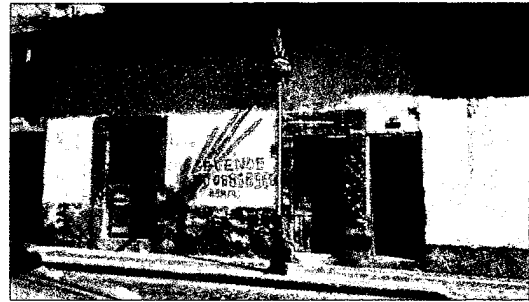
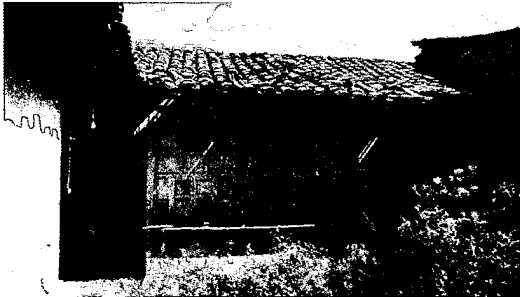
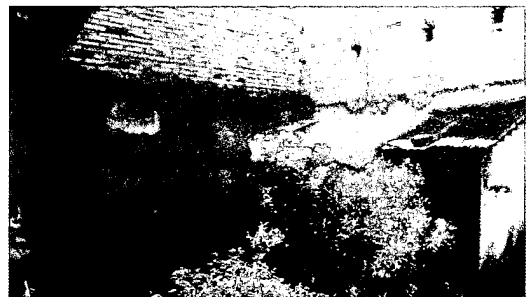
ANEXO FOTOGRÁFICO

Una de las patologías más preocupantes en el inmueble es la humedad que presenta, tanto en los muros como en los demás elementos que lo conforman, la misma que se da, especialmente por la filtración de aguas lluvias a través de la cubierta hacia el interior de los espacios, debido a la falta de impermeabilización, tejas rotas y el deterioro (hundimiento) de la estructura de madera de la cubierta, debido a la podrición y ataque de xilófagos; otro factor para la presencia de humedad es la falta de canales, bajantes, mal estado de los mismos y la humedad que se produce por capilaridad.

Los pisos de la edificación han desaparecido en su mayor porcentaje, pudiendo constatar la acumulación de escombros en varias habitaciones. Existe evidencias de ladrillo pastelero en uno de los espacios, el mismo que se encuentra en mal estado; en el zaguán de acceso a la vivienda el piso de baldosa de cemento también se encuentra deteriorado, debido a la falta de mantenimiento y las cusas ya citadas anteriormente.

Los cielos rasos de carrizo y chocoto, esterilla, estuco, tabla triplex, entre otros, gran parte han colapsado y en ciertos casos se han mantenido parcialmente en pésimo estado y se encuentran afectados por la humedad, notándose desprendimientos del mortero, colapsos parciales y en otros casos las habitaciones se encuentran desprovistas de cielo raso.

Los elementos de madera como puertas y ventanas se encuentran sumamente deteriorados por la humedad, ataque de xilófagos, la antigüedad del material y la falta de mantenimiento.

VARIAS VISTAS DEL INMUEBLE PATRIMONIAL EN FRANCO DETERIORO DEBIDO AL ABANDONO DEL CUAL HA SIDO OBJETO. SE PUEDE APRECIAR LA CUBIERTA CON VARIOS PROBLEMAS COMO HUNDIMIENTOS, DEBIDO AL MAL ESTADO DE LA ESTRUCTURA DE MADERA, HUMEDAD EN MUROS POR FILTRACIONES DEL AGUA LLUVIA POR FALTA DE IMPERMEABILIZACIÓN; CIELOS RASOS COLAPSADOS Y/O YA NO EXISTEN; LOS PISOS HAN SIDO RETIRADOS EN SU MAYOR PORCENTAJE Y LO QUE SE MANTIENE SE ENCUENTRA EN PÈSIMO ESTADO.

-El inmueble se encuentra abandonado, por lo cual su estado de conservación nivel general es pésimo, siendo el problema más grave la humedad que se da por los factores ya indicados, por lo que habrá que efectuar una intervención integral tanto a nivel muros, cubiertas, canales-bajantes, pisos, cielos rasos y demás elementos constitutivos del inmueble.

-La intervención podría llevarse a cabo por fases de intervención; tomando en consideración que para ello habrá que efectuar una sobrecubierta provisional para protección de la edificación durante el proceso de intervención.

-Se recomienda al propietario efectuar a través de un profesional efectuar trabajos emergentes para detener el deterioro que tiene actualmente el inmueble, puesto que si ocurre un colapso de la cubierta o muros del inmueble, será de estricta responsabilidad del propietario, incumpliendo con ello la Ley de Patrimonio Cultural.
