INFORME DE SERVICIOS INSTITUCIONALES

DE : ARQ. FELIX TORRES A
ARQUITECTO RESTAURADOR SP 5
DIRECCION DE CONSERVACION INPC

ASUNTO: INFORME COMISION INSPECCION INMUEBLES UBICADOS EN CHALTURA, TULCAN, CHICAL

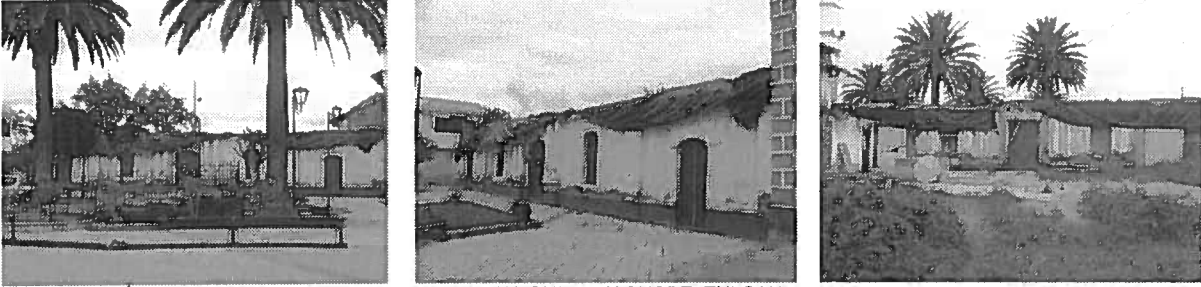
1.-INSPECCIÓN INMUEBLE CALLE JUAN BOSCO, CHALTURA, CANTON ANTONIO ANTE, PROVINCIA DE IMBABURA

El inmueble en mención de construcción antigua que consta en la ficha ha sido objeto de un derrocamiento parcial, por lo cual se mantiene la fachada y el predio o terreno con límites de adosamiento a sus colindantes laterales y un solo frente hacia la calle Juan Bosco (junto al Iglesia de la parroquia de Chaltura)

Fachada constituida y construida con cimentación de piedra; muros portantes de tapial; carpinterías de madera en puertas y ventanas, cabeza de muro en fachada que se encuentra protegido con plásticos.

-INMUEBLE CALLE JUAN BOSCO, CHALTURA, CANTON ANTONIO ANTE, PROVINCIA DE IMBABURA

Inmuebles estos que constan en las fichas de registro, que no cuentan con Declaratoria han sido objeto de derrocamiento en un caso parcial (casa de Chaltura) y total (capilla y casa parroquial por tanto y de acuerdo al Art.44 literales e) y f) de la Ley Orgánica de Cultura en la que el Instituto Nacional de Patrimonio Cultural al ser una entidad de investigación y control técnico, se encargará de asesorar técnicamente y comunicar al ente rector de la Cultura y el Patrimonio mediante informes técnicos, cuando se haya producido destrucciones parciales o totales sobre el patrimonio cultural nacional, para que se tomen las medidas sancionatorias respectivas.

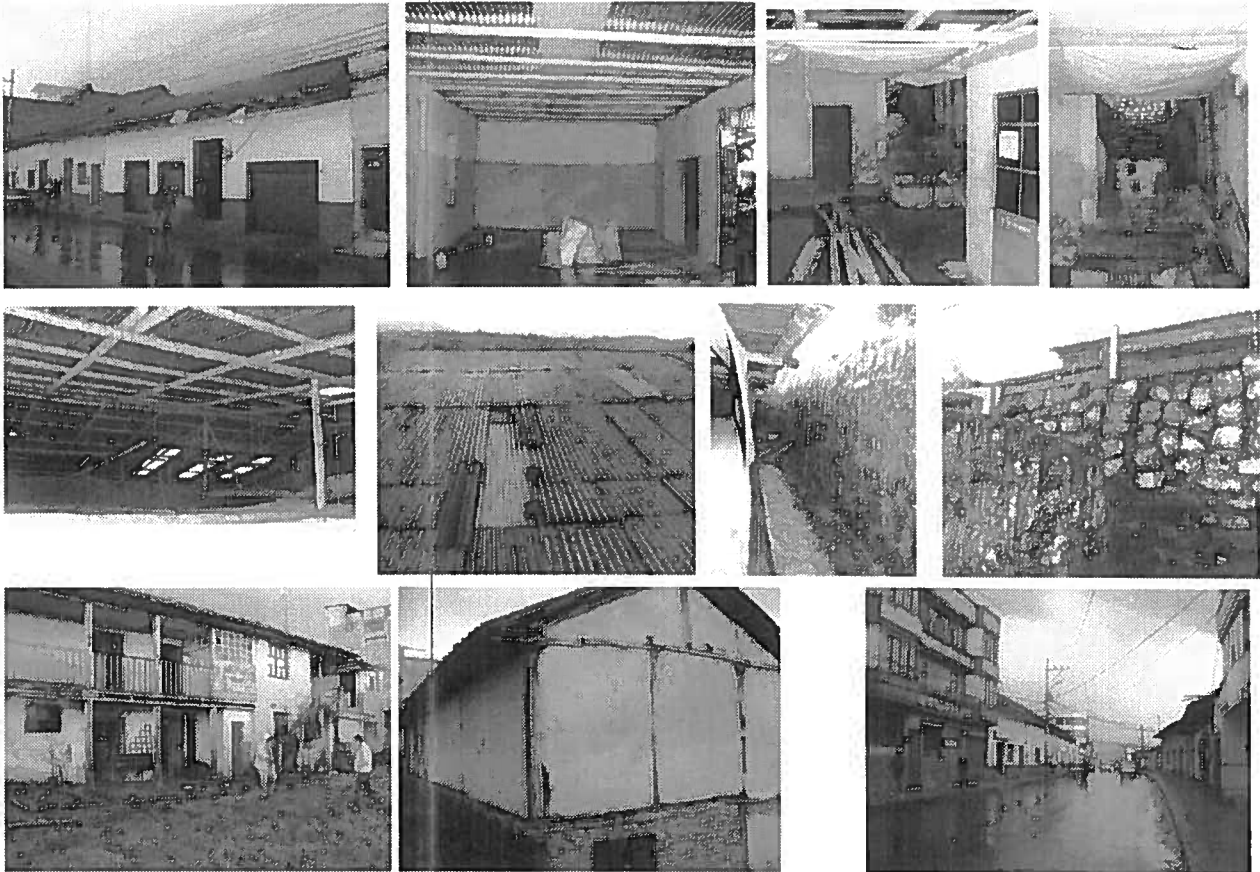
3.-INSPECCIÓN INMUEBLE UBICADO EN LA CALLE BOLIVAR S/N Y GENERAL LANDAZURI, TULCAN

Inmueble conformado por dos construcciones de arquitectura tradicional para vivienda y terreno posterior.

Una primera casa, hacia la calle Bolívar que dataría de mediados de siglo XX., construida en un piso de la que se conserva los muros frontal (fachada y laterales de adobe enlucidos y pintados; al interior espacios con muros de bloque y ladrillo; cubierta a un agua con estructura de caña guadua y zinc la que probablemente reemplaza a la antigua; pisos de baldosa, cemento; carpinterías de madera, hierro en puertas, ventanas; puertas metálicas enrollables(a la calle). Su tipología se define por el ingreso directo desde la calle a los espacios de las habitaciones.

Las fachada principal hacia la calle es sencilla sin elementos decorativos, donde predominan los vanos rectos de ventanas y puertas, rematan en alero;

De esta casa y espacios hacia el interior se ubica una segunda el terreno y una segunda construcción que dataría de mediados de siglo XX., de volumen rectangular en dos pisos, construido con cimentación de piedra; muros portantes de ladrillo y adobe enlucidos y pintados; cubierta estructura de madera rolliza con teja de barro a dos aguas; aleros de madera; pisos de tierra y madera; carpinterías de madera en pies derechos, antepechos, puertas, ventanas; gradas de ladrillo y cemento. Su tipología se define por el acceso desde el terreno a corredor y habitaciones en primera planta y de la grada a l habitaciones y galería – balcón en segunda.

Las fachadas: la principal en dos plantas con corredor, galería-balcón definidos por los pies derechos, vanos rectos para ventanas y puertas remata en alero y cubierta; las laterales y posterior donde predomina el paño lleno al vano de ventana superior en planta alta, remata en la cubierta.

En su estado actual de conservación las dos casas presentan abandono y falta de mantenimiento, adecuaciones y deterioro en sus materiales y espacios. En lo urbano, el inmueble se implanta junto a construcciones de arquitectura tradicional y moderna de varios pisos conformando un sector de heterogeneidad morfológica

En cuanto al pedido de levantamiento de Patrimonio es la Dirección de Inventario del Instituto Nacional de Patrimonio Cultural la que determina el procedimiento respectivo por lo que se debe comunicar al respecto

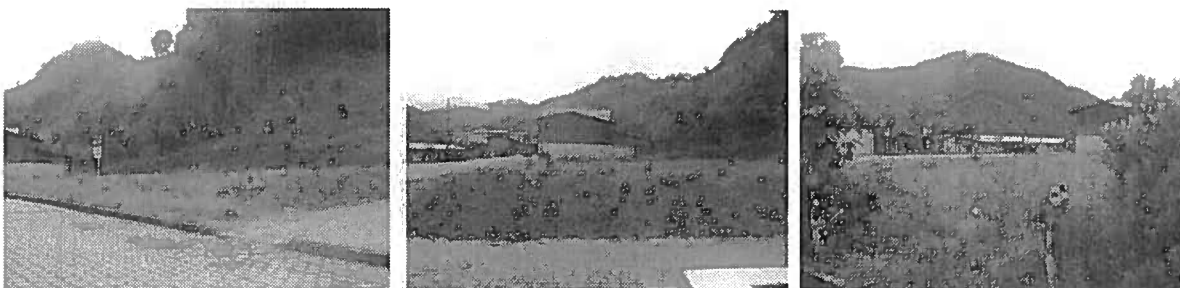
4.-INSPECCIÓN SITIO IGLESIA Y CASA PARROQUIAL, EL CHICAL

El sitio e inmueble en mención ubicados en la calle principal frente al parque de la parroquia, los que constan en las fichas de registro BI-04-01-59-000-00-000005A (capilla) y BI-04-01-59-000-00-000005B (casa parroquial) que no cuentan con Declaratoria, no existen pues han sido objeto de derrocamiento total, por lo cual en el sitio que ocupaban estas construcciones solo está el terreno de propiedad de la Curia Diocesana de Tulcán.

Además de considerar la respopnsabilidad de los GADS por acción de la Resolución N°0004- CNC-2015, publicada en Registro Oficial 514 del 3 de junio de 2015, emitida por el Consejo Nacional de Competencias, transfirió a todos los Gobiernos Autónomos Descentralizados Metropolitanos y Municipales del país, la competencia para preservar, mantener y difundir el patrimonio arquitectónico y cultural, y construir los espacios públicos para estos fines
