Institucion:	141 INSTITUTO NACIONAL DE PATRIMONIO CULTURAL	Reporte	rptComprobanteGastos.rdlc			
U. Ejecutora:	0000	Fecha Elaboración			No. CUR	No. Original
Unid. Desc:	0000	025	010	2017	3847	3829
Tipo Documento Respaldo		Clase Documento		No.	No. Expediente	
COMPROBANTES ADMINISTRATIVOS DE GASTOS		LIQUIDACION DE GASTOS		INPC-DR7-2017-1028-M	1508

DESCRIPCION: LOJA-GEOGRÁFICO 1101-53000.- PARA REGISTRAR EL PAGO DE VIÁTICO A FAVOR DE LA ARQ. SARA CORONEL CATALOGADORA DE B.I DEL INPC R7 POR COMISIÓN A ZARUMA PROV. DE EL ORO PARA ACTUALIZAR EL ESTADO DE CONSERVACIÓN DE BIENES INMUEBLES DEL 21 AL 22 DE SEPTIEMBRE 2017. CERTIFICACIÓN PRESUPUESTARIA N° 644.

**INFORME DE AVANCE FASE II (21 y 22-09-2017)
INSPECCIONES A LOS BIENES INMUEBLES INVENTARIADOS Y NO
INVENTARIADOS DE LA CIUDAD DE ZARUMA**

En referencia a:
Nro. INPC-DR7-2017-0895-M
Fecha elaboración:
27 de Septiembre de 2017

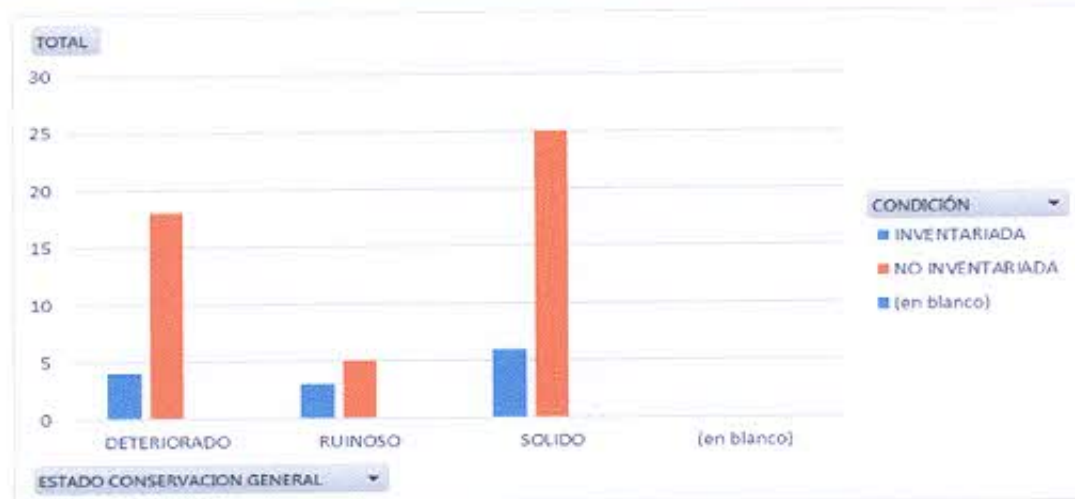
Hasta la fecha de elaboración del informe y de acuerdo a los recorridos se ha podido evidenciar que del total de inmuebles registrados, solamente 13 inmuebles tienen ficha de inventario, de los cuales 6 se encuentran en estado sólido, 4 deteriorados y 3 en estado ruinoso. Mientras que los bienes inmuebles no inventariados son 48, de los cuales: 25 de ellos presentan estado de conservación sólido, 18 tienen estado de conservación deteriorado, y 5 con estado de conservación ruinoso.

De las edificaciones inventariadas 2 están colapsadas, de las cuales la una corresponde a la Escuela La Inmaculada, que se encuentra junto al socavón, y la otra corresponde a una vivienda colapsada por abandono y falta de mantenimiento.

ESTADO CONSERVACIÓN GENERAL DE LOS INMUEBLES			
ESTADO DE CONSERVACIÓN	INVENTARIADA	NO INVENTARIADA	Total general
DETERIORADO	4	18	22
RUINOSO	3	5	8
SOLIDO	6	25	31
Total general	13	48	61

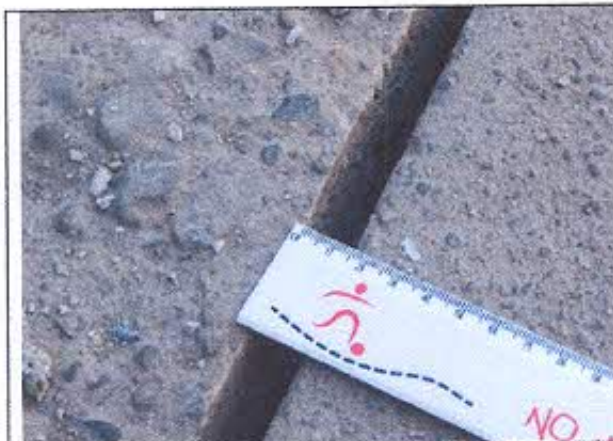
Fotografía nro. 1: Tamaño de grieta en vía de acceso a Escuela La Inmaculada.
Fuente: INPC R7

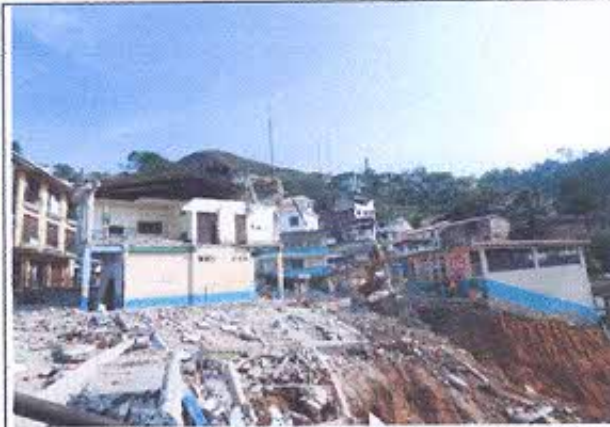
Fotografía nro. 3: Trabajos de liberación de escombros en Escuela La Inmaculada
Fuente: INPC R7
